Neue Spundwand ist im Rohbau fast fertig

Ein Teil der Arbeiten im Jemgumer Hafen übernehmen die Mitglieder des Seglervereins „Luv up“

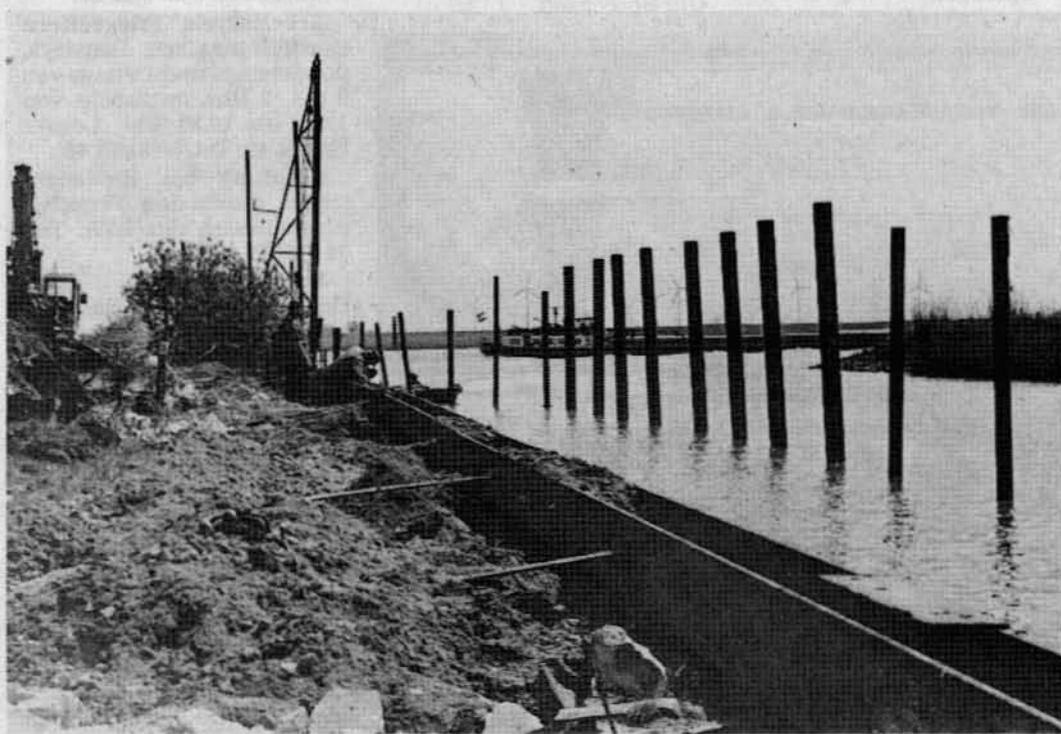
Im Rohbau ist die neue Spundwand im Jemgumer Hafen fast fertig.

mi **Jemgum**. Im Rohbau ist die neue Spundwand im Jemgumer Hafen fast fertig. 80 Meter Spundbohlen sind vor die alte Wand gesetzt worden. Sie müssen nun noch komplett verankert werden. Dazu werden insgesamt 27 Anker aus Flacheisen verwendet. Sieben Boxen für Boote können an der Wand untergebracht werden.

Bei dem Neubau handelt es sich nicht um eine sogenannte Hafenspundwand, sondern eine Wand zur Ufersicherung. Der Unterschied: Die Spundbohlen für eine Hafenspundwand wie beispielsweise in Ditzum sind 13 Meter lang, die im Jemgumer Hafen verwendeten nur etwa die Hälfte. Billiger wurde es nicht zuletzt aber auch deshalb, weil gebrauchte Spundbohlen verwendet wurden.
